Abdruck der Gußform auf der Grillkammer

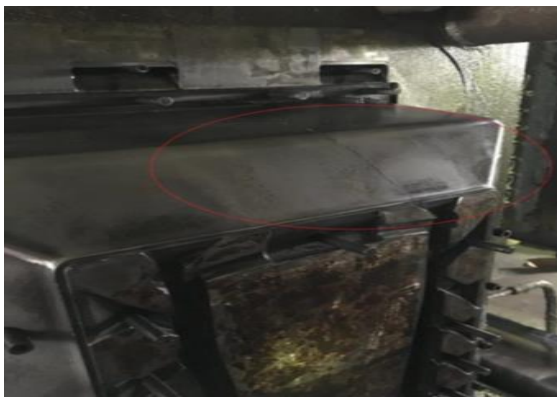
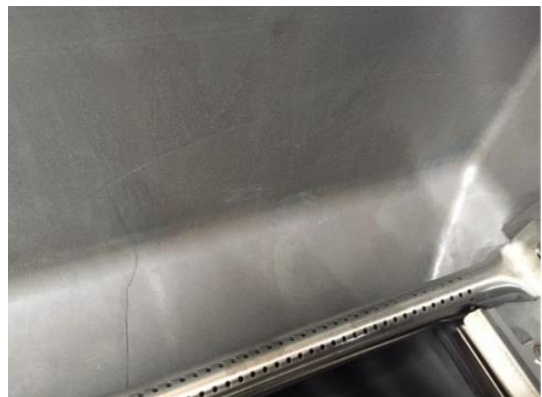
Der "angebliche Riß" ist kein Riß sondern ein Abdruck von der Gussform. Der "angebliche Riß" ist kein Riß, sondern ein Abdruck von der Gussform. Wenn die Gussform älter wird bekommt diese Unebenheiten und Risse die als Abdruck auf der Grillkammer durch das Gießen hinterlassen wird. Wenn die Gussform älter wird, bekommt diese Unebenheiten und Risse die als Abdruck auf der Grillkammer durch das Gießen hinterlassen wird. Diese Abdrücke haben keinen Einfluß auf Qualität und Materialstärke. Auf dem Foto ist die Gußform zu sehen mit der die Grillkammer für den P/Pro500 verwendet worden ist. Hier ist der selbe „sogenannte Riß“ zu sehen wie auf der Grillkammer.
